Compte-rendu du comité hygiène et sécurité du vendredi 15 mars 2013

SYNTHESE DE LA VISITE CHS DU 15 NOVEMBRE 2012

Complexe piscine patinoire ARAGO

SYNTHESE DE LA REUNION DE TRAVAIL CHS DU 29 novembre 2012

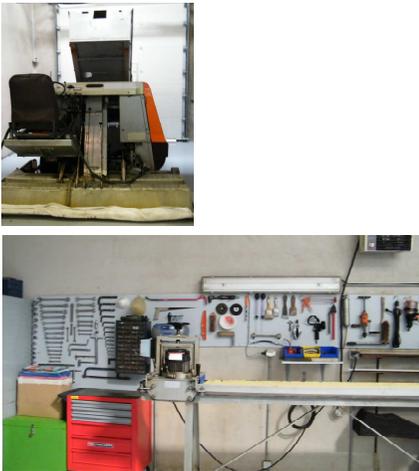
<p>Présentation des deux surfaceuses de la patinoire (une nouvelle et une ancienne). Seul l'agent de maîtrise est en capacité de maintenir ces équipements spécifiques (reconnaissance nationale).</p> <p>Présentation de l'atelier technique, parfaitement rangé pour une intervention efficace et rapide lors de soucis pendant les compétitions de club. Fréquence d'utilisation de la surfaceuse : 2000 surfaçages annuels soit 50 par semaine.</p> <p>Responsabilité de la collectivité en cas de bris de glace des rambardes avec obligation d'intervention en urgence des agents.</p>	<p>Le renouvellement de la surfaceuse est planifié prévue au budget provisionnel 2013.</p> <p>Envisager la montée en compétence des agents pour la maintenance des machines</p>

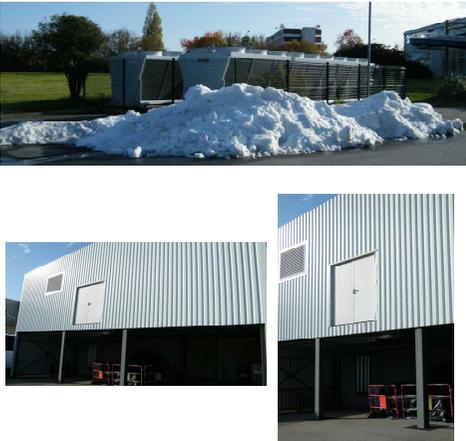
<p>La surfaceuse dépose la glace à l'extérieur devant le système de ventilation (pas de recyclage). Derrière l'amas de glace nous pouvons voir les nouvelles installations remplaçant l'ancienne tour aéroréfrigérée : suppression des risques de légionélose.</p> <p>Sur cet espace technique se situe la machinerie dédiée à la ventilation de la halle de la patinoire (nouveaux équipements suite aux travaux) dont l'accessibilité se fait par une échelle amovible : difficultés pour l'ouverture des portes et risque de chutes en hauteur.</p> <p>Stockage de produits chimiques sous la salle des machines "ventilation" : risque chimique.</p>	<p>L'objectif du complexe est de recycler 75 % d'eau utilisée au niveau de la patinoire (1750m³ d'eau) pour la mise en fonction d'un système de récupération de la neige des surfaceuses (début 2013)</p> <p>En fin 2012 seront réalisés :</p> <ul style="list-style-type: none"> - la mise en place d'un escalier - la couverture de la structure comprenant le système de ventilation <p>Mise à l'abris des produits chimiques avec bac de rétention adaptés</p>

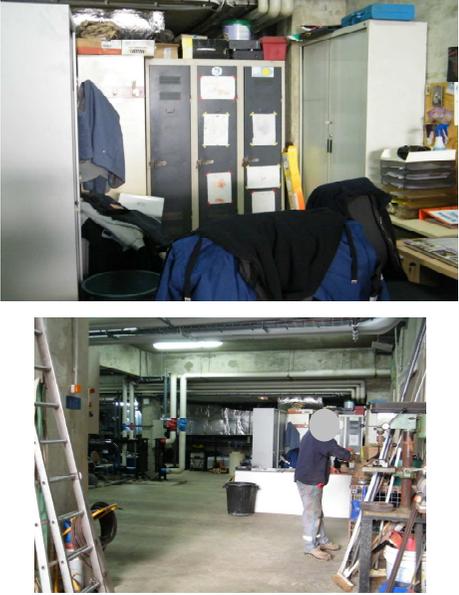
<p>Bureau des agents techniques à l'entrée de la salle des machines exposé aux courants d'air, au bruit, aux odeurs...</p> <p>Les agents pilotent l'ensemble des installations techniques par un logiciel spécifique (en liaison avec leur portable d'astreinte).</p> <p>Les deux techniciens sont une semaine sur deux d'astreinte. Le recrutement d'un troisième technicien suite à la création de la piscine de St Florent permettra de limiter l'astreinte à une semaine sur trois.</p> <p>Le recrutement sera un agent de catégorie B qui aura pour mission d'améliorer la planification et l'organisation de la maintenance (plus de maintenance préventive et moins de maintenance corrective)</p>	<p>Dans le projet du futur ARAGO les agents seront dotés d'un bureau isolé et de locaux sanitaires.</p> <p>S'assurer lors de la réhabilitation des conditions de travail des agents techniques</p>

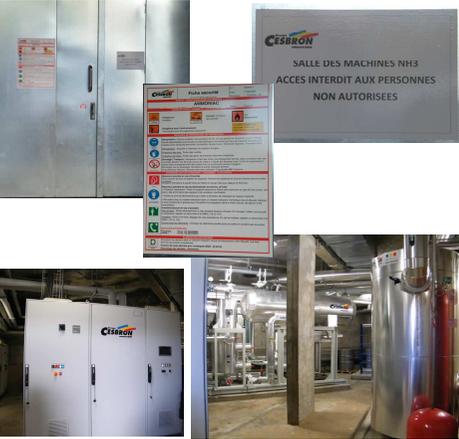
<p>Observations faites par les membres :</p> <ul style="list-style-type: none"> - Local bruyant - Forte odeur d'ammoniac - Installation complexe <p>Informations données aux membres :</p> <ul style="list-style-type: none"> - Installation réalisée par une entreprise privée - Formation du personnel sur la maintenance et les risques - Dotation d'EPI et douche de sécurité adaptés aux risques (ammoniac en particulier) 	<p>Envisager des mesures de bruit.</p> <p>Projet de la direction du complexe : contrat de maintenance et d'assistance en partie géré par une société privée (sur l'année 2013).</p>

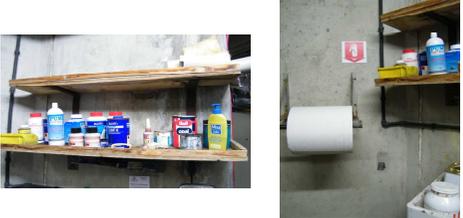
<p>Présence dans le couloir d'une zone de petit stockage de produits chimiques et d'un bac évier pour le lavage des mains et du matériel.</p> <p>Signalétique de la présence d'un extincteur, sans présence de l'extincteur.</p>	<p>Mise en conformité de la signalétique et de l'extincteur.</p>

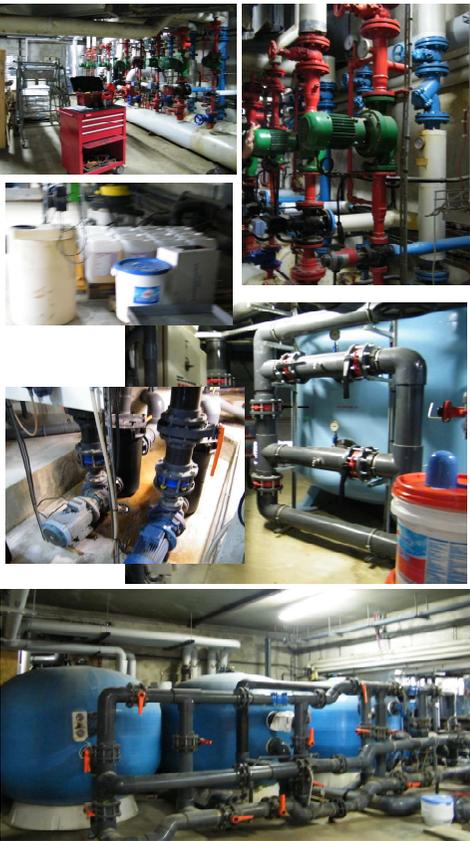
<p>Salle des pompes et bac tampon :</p> <p>Interventions régulières des agents pour la maintenance de ces installations dans des postures parfois contraignantes avec des risques chimiques, de chute, blessures importantes et des difficultés liées à la manutention et aux zones de circulation exigües.</p> <p>Installation fragilisée par le sous dimensionnement des pompes (usures prématurées).</p> <p>Les techniciens ont créé et mis en place une installation à la sortie des bacs tampons pour récupérer l'eau lors des vidanges, assurer l'arrosage des stades (opération en lien avec les services de la ville) et réaliser une économie de 25% des consommations d'eau du complexe.</p>	<p>Lors de la réhabilitation du projet ARAGO, la maintenance est un aspect particulièrement surveillé afin d'assurer les interventions dans ce cadre.</p> <p>Le choix de redimensionnement des pompes par rapport à l'installation sera étudié.</p> <p>Sur le projet de réhabilitation, les membres insistent sur la prise en compte des contraintes posturales et de l'accessibilité des installations lors des opérations de maintenance.</p>

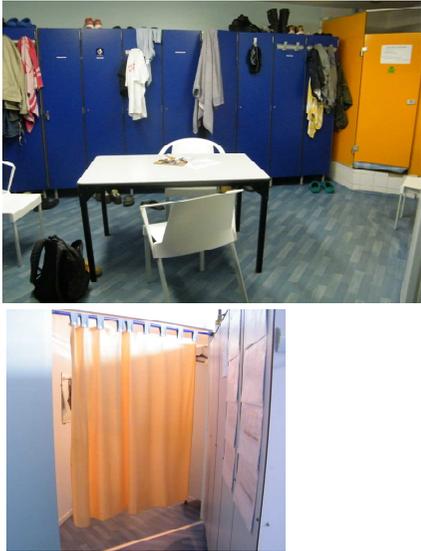
<p><u>Vestiaires MNS :</u></p> <p>Les membres sont interpellés par l'aménagement et la proximité des vestiaires hommes et femmes :</p> <ul style="list-style-type: none"> - Les agents féminins ont vu sur le vestiaire homme pour accéder à leur vestiaire. - Le vestiaire femme est séparé du vestiaire homme par un rideau n'allant pas jusqu'au sol. - Seul le vestiaire homme est équipé d'une douche donnant directement sur la zone des vestiaires, qui sert aussi de salle de repos et de restauration pour les hommes et les femmes. 	<p>La douche est en cours de remplacement.</p> <p>Dans le projet de réhabilitation du complexe, le directeur explique qu'il y aura deux vestiaires hommes/femmes dotés de douches, avec une salle de repos indépendante dédiée au personnel</p>

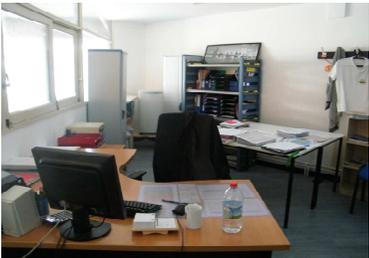
<p><u>Bureau du responsable piscine :</u></p> <p>Le bureau est exposé à l'ambiance sonore et thermique de la piscine. Une climatisation fonctionne de manière quasi permanente.</p>	<p>Dans le projet de réhabilitation du complexe, le directeur explique que ces problématiques vont être prises en compte.</p>

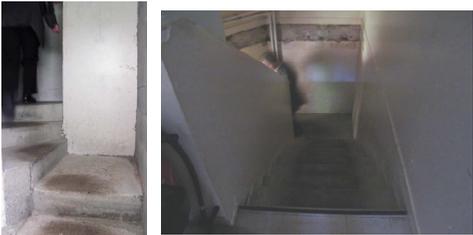
<p>Dangerosité des escaliers pour accéder aux vestiaires et au bureau du responsable piscine : luminosité faible, exigus.</p>	<p>Dans le projet de réhabilitation du complexe, le directeur explique que l'amélioration de l'accessibilité sera prise en compte.</p>

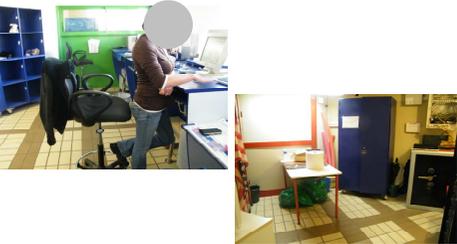
<p>Accueil caisse et local régie :</p> <p>Le poste d'accueil n'est pas "ergonomique" (température, éclairage, bruit, postures...) Le local régie est vétuste et exigü. Il sert également de lieu de repos, de centrale téléphonie (cache de protection cassé avec risque de détérioration de l'installation), de centrale incendie, de salle de coffre...</p>	<p>Dans le projet de réhabilitation du complexe, le directeur explique que l'accueil et son aménagement seront complètement revus en concertation avec les agents et de manière ergonomique.</p>

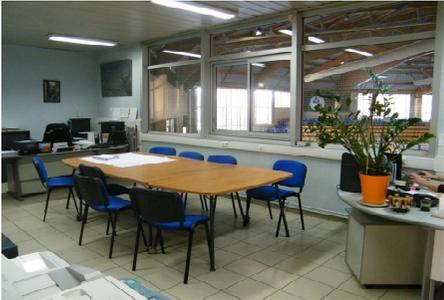
<p>Le bureau de direction :</p> <p>Ce bureau est occupé et partagé par l'assistante de direction, le directeur du complexe et par une association (sur la table située au centre de la pièce), durant les deux mois d'été. Difficulté pour les agents de se concentrer sur leur tâches. Bureau sombre et parfois bruyant (lié à l'activité de la patinoire).</p>	<p>Dans le projet de réhabilitation du complexe, il serait nécessaire d'envisager l'amélioration des conditions de travail du directeur et de l'assistante de direction. Envisager la séparation des bureaux avec une amélioration de l'éclairage naturel du côté ouest du bâtiment, ainsi qu'une amélioration de l'acoustique. Accueil de l'association dans un local séparé.</p>

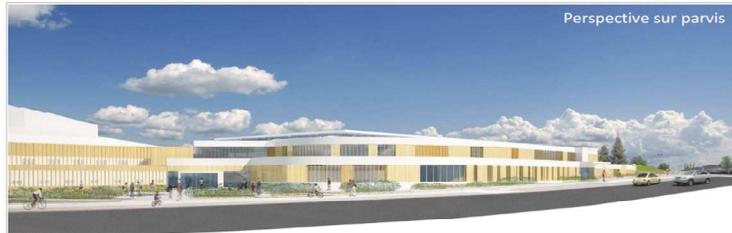
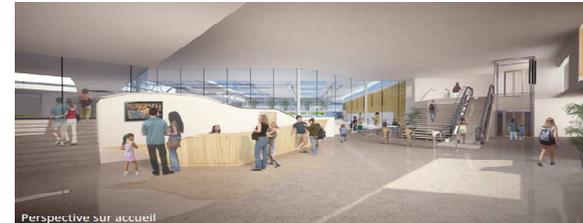
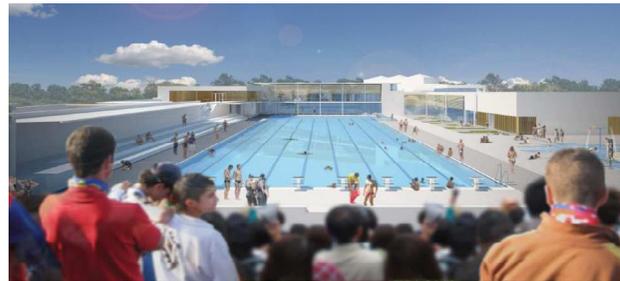
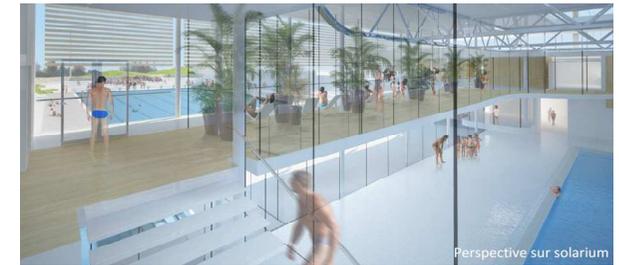
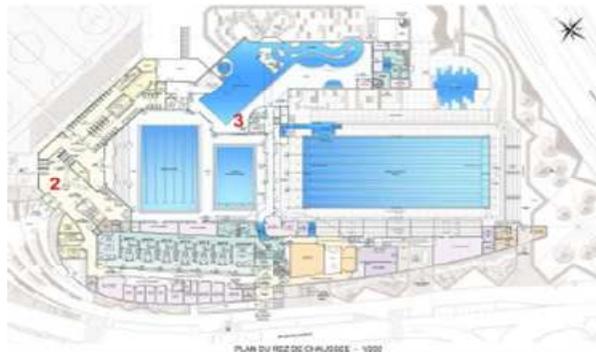
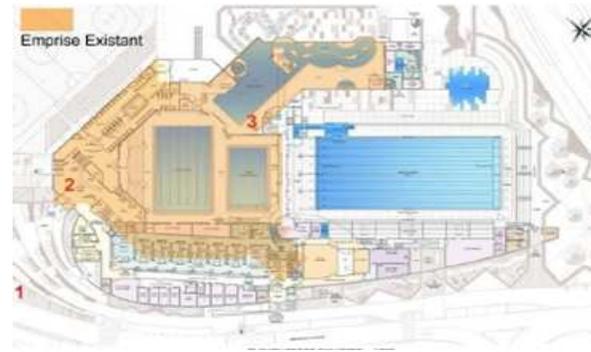
Présentation des travaux du projet de la piscine ARAGO

Points importants du diagnostic bâtiment existant

Données identifiées et à traiter sur les questions de ventilation, d'étanchéité, thermique, de luminosité, de solidité de la charpente, de superficie des vestiaires du public de sécurité lié au sol des bassins, sans pour autant remettre en cause la sécurité et la pénibilité des ouvrages mais nécessitant des interventions à moyen terme.

- augmentation de la superficie des vestiaires par quatre en tenant compte des normes : amélioration des conditions de travail des agents d'entretien car tout le mobilier sera fixé au mur hormis les bancs
- gestion séparée des flux des publics (collectif et particuliers) entre le RDC et l'étage
- mise aux normes de l'accessibilité conforme à la réglementation 2015 (ascenseur...)
- démarche HQE (abaissement et remplacement de la toiture, remplacement de la charpente, ventilation, étanchéité...)
- hammam mis en libre service
- création d'une salle de réception de 200 m²
- amélioration de l'aménagement du bar (chambre froide + office professionnel)
- choix d'un bassin extérieur de 50 m en inox : pas de fuite, pas d'oxydation et bon vieillissement

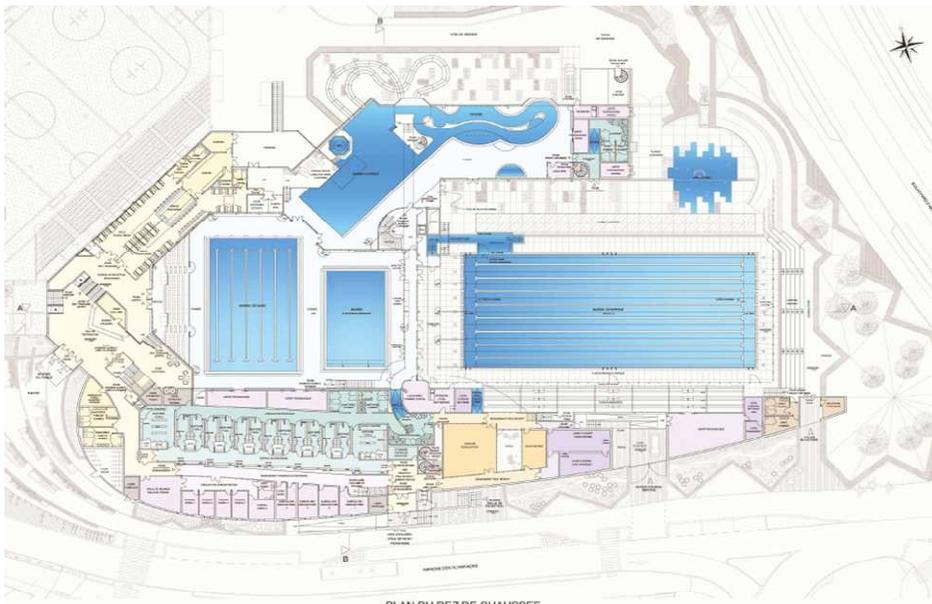
PLAN DU REZ DE CHAUSSEE

Plan général vue d'ensemble

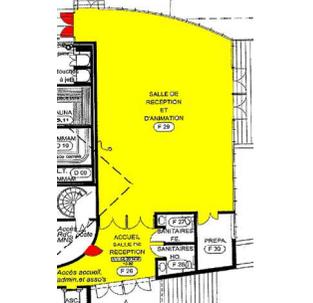
<p>Les portes de la salle de réception communiquent avec les vestiaires du personnel et la passerelle de la piscine.</p>

<p>Envisager un contrôle d'accès de cette salle de réception :</p> <ul style="list-style-type: none"> - pour empêcher les usagers de circuler dans les locaux du personnel ou vers les zones à risque (pédiluve..) : <p>sécurisation de certaines portes.</p> <p>Pour les réceptions, il sera important d'informer la capacité de la salle, les procédures à suivre en cas d'évacuation incendie,...</p>
